Lokalita Radonín

Průzkum mortality obojživelníků

2016

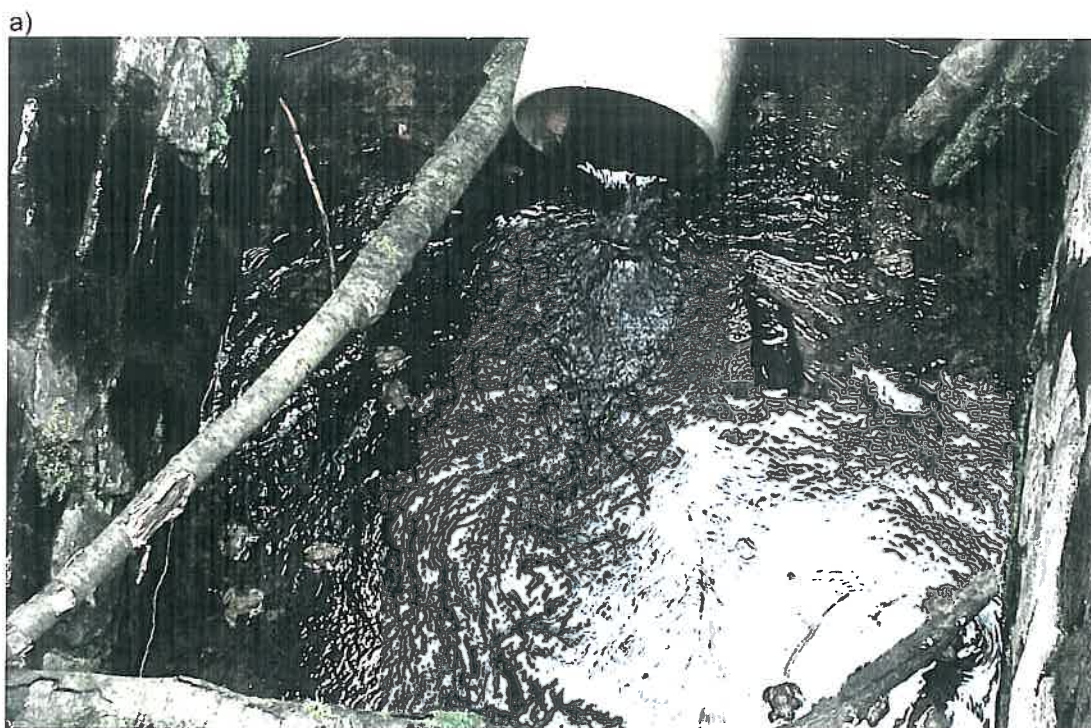
Obrázek 9 a, b – Fotodokumentace (pohled do sdruženého objektu v průběhu tahu obojživelníků)

Ad d) Výpustné zařízení je řešeno jako sdružený objekt. Samotná výpust' (požerák) je umístěn ve vysokém kamenném opevnění, které funguje jako bezpečnostní přeliv. Umístění dokumentuji v nákresech na Obrázku 4 – Zkoumaný úsek. Velké množství obojživelníků putující z nivy pod hrází vlez do kamenného opevnění, i když sice podlezou hráz, nedostanou se do vody, tento jev dokumentuji na Obrázku 9 a, b – Fotodokumentace.

Poznámka: Na obrázku je zachycena část sdruženého objektu ze shora, na straně od silnice v rybníku, lze vidět uvízlé obojživelníky
